Opona VF 750 / 45 R 26.5, Agriflex 389 +  
172 D, TL, Steel Belted  
Alliance

**Nr kat.: 15215756**

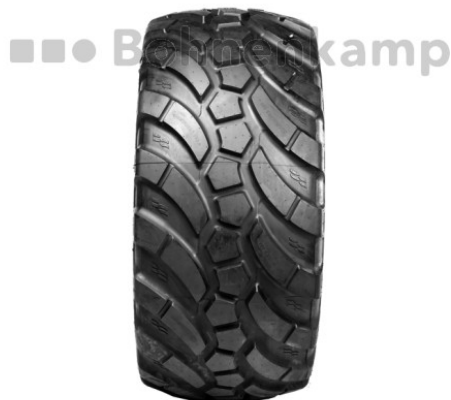
- Alliance Agriflex 389 + to opona w technologii VF do przyczep rolniczych i konwertowanych ciężarówek rolniczych
- Opona zapewnia bardzo wysoką nośność przy bardzo niskim ciśnieniu powietrza
- Większa o 25% powierzchnia styku z podłożem w porównaniu z oponami standardowymi zapewnia bardzo dobrą trakcję i mniejsze zużycie paliwa
- Równocześnie zmniejsza się zagęszczanie gruntu, a gleba jest optymalnie chroniona
- Specjalny wzór bieżnika zapewnia dobrą przyczepność i doskonałe właściwości samooczyszczające
- Jej karkas, wzmocniony 3 taśmami stalowymi, wyróżnia się trwałością i odpornością na uszkodzenia
